# Methoden zur Charakterisierung und Identifikation der Degradation von Reflektoroberflächen

29.Juni 2010

F.Sutter, C. Kennedy, S. Meyen, P. Heller, M. Schmücker

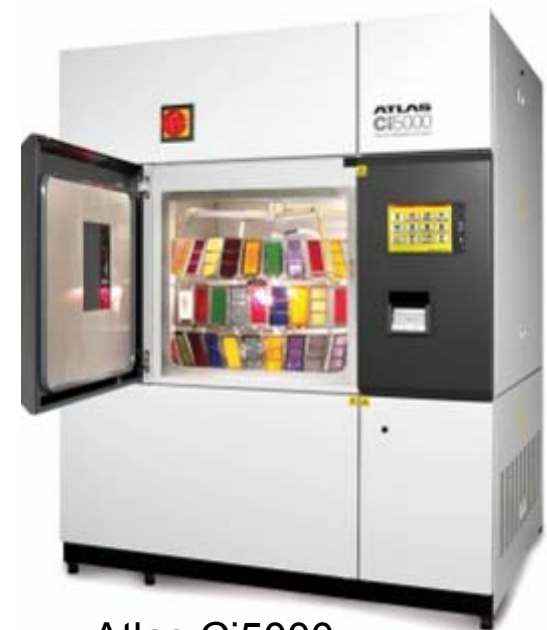
Atlas Ci5000

- Atlas Ci5000: 1 Sonne / 60°C / 60% relative Feuchte  
Beschleunigungsfaktor ~ 6-9 (für Glas)
- Blue M damp heat oven: dunkel / 85 °C / 85% relative Feuchte. Beschleunigungsfaktor ~ 20-25 (für Glas)

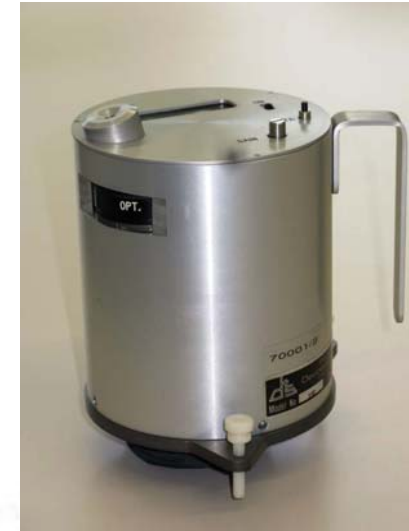
## Devices & Services – Portable Specular Reflectometer Model 15R

- Akzeptanzwinkel 7, 15 und 25 mrad
- Die Messung erfolgt bei nur einer Wellenlänge (660 nm)

- Keine Ortsauflösung
- Messfleck von 10mm Durchmesser
- paralleles Licht
